Ученые записки Таврического национального университета им. В. И. Вернадского
Серия «Исторические науки». Том 27 (66), № 4. 2014 г. С. 54–64.

К ВОПРОСУ О СОСТОЯНИИ АРХИТЕКТУРНЫХ ПАМЯТНИКОВ КРЫМА В 1944 ГОДУ

Манаев А. Ю.

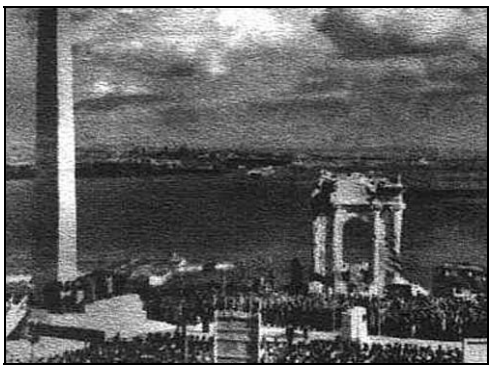
Мавзолей Стемпковского на г. Митридат практически уничтожен. Осталась северо-западная стена с большей частью купола (Рис. 1, 2). Осмотром конструкций ***Склепа Деметры*** установлено, что от военных действий повреждена верхняя часть входа. В своде наклонной галереи отверстие для дымовой чугунной трубы диаметром 10 см. В целом отмечено, что конструктивно склеп в хорошем состоянии [9].

Рис. 1. Мавзолей Стемпковского на г. Митридат в г. Керчи
(По материалам: http://pantikapei.ru/chasovnya-na-vershine-mitridata.html)
